Évaluation du chariot télescopique		www.mevas.net

Client/Localisation	<i>Trucksteer</i>	vers 08-2025	
Date:	<i>14/05/2025</i>		
Machine / type :	<i>Manitou MRT 2660</i>		
Numéro de série :	<i>1083251</i>	Heures:	<i>1450</i>
Inspecteur:	<i>Anthony</i>	Année:	<i>2011</i>
CE <input checked="" type="checkbox"/>	indicateur de stabilité <input checked="" type="checkbox"/>	climatisation <input checked="" type="checkbox"/>	hydraulique auxiliaire <input checked="" type="checkbox"/>
coupler manuel <input type="checkbox"/>	coupleur hydraulique <input checked="" type="checkbox"/>	stabilisateurs <input checked="" type="checkbox"/>	3 modes de direction <input checked="" type="checkbox"/>
interieur cab		porte de la cabine	<i>bon état</i>
siège, accoudoirs	<i>bon état</i>	fenêtres et miroirs	<i>bon état</i>
interrupteurs, voyants	<i>bon état</i>	essuie-glaces, lave	<i>bon état</i>
jauges et lampes	<i>bon état</i>	tapis de sol	<i>bon état</i>

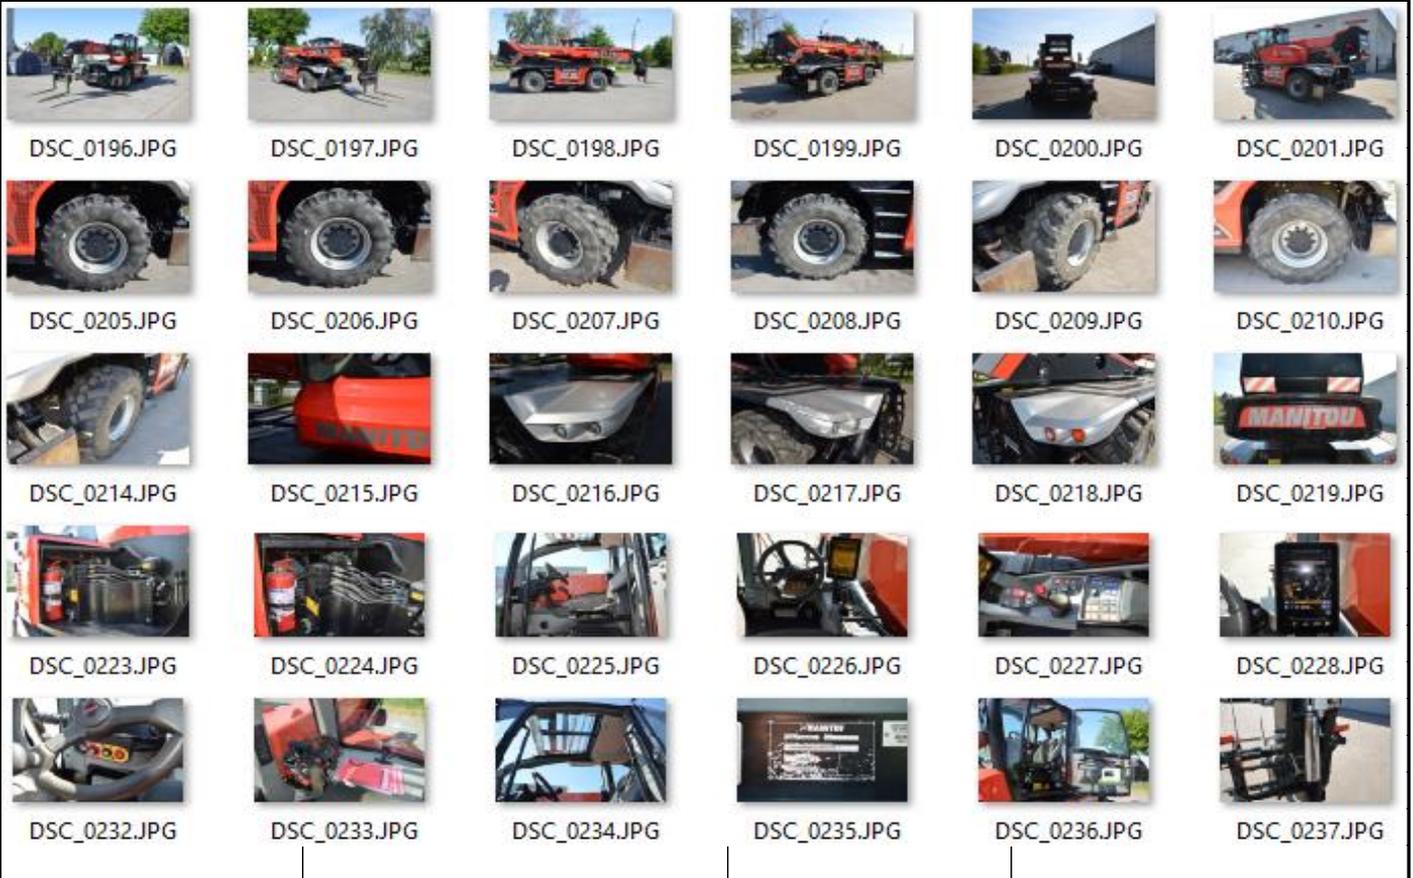
tuyaux et conduites	<i>(2)</i>	vérins stabilisateurs	<i>bon état</i>
vérins levage & basc.	<i>bon état</i>	pompes et vannes	<i>bon état</i>
test fonctionnel		indicateur de charge	<i>bon état</i>
modes de direction	<i>bon état</i>	extension de flèche	<i>bon état</i>
entraînement	<i>bon état</i>	stabilisateurs	<i>bon état</i>
freins service	<i>bon état</i>	lumières, piles	<i>bon état</i>
levage, inclinaison	<i>bon état</i>	frein de stationnem.	
seau et fourches		dimensions du godet	
fourches	<i>bon état</i>	état du godet	
attache rapide	<i>bon état</i>	panier pour homme	
pneus		mm (%) restant	commentaires, taille, dégâts
avant droit	<i>Aeolus AGP23</i>	<i>22mm</i>	<i>445/65 R22.5</i>
avant gauche	<i>Aeolus AGP23</i>	<i>22mm</i>	<i>445/65 R22.5</i>
arrière droit	<i>Aeolus AGP23</i>	<i>24mm</i>	<i>445/65 R22.5</i>
arrière gauche	<i>Aeolus AGP23</i>	<i>24mm</i>	<i>445/65 R22.5</i>
problèmes, détails			
<i>1) Le cache en plastique sous la vitre avant est cassé.</i>

<i>2) Un tuyau présente une légère fuite.</i>			
<i>Il semble que la dernière maintenance ait été effectuée il y a déjà 760 heures.</i>			
<i>Machine en bon état. Aucune réparation importante n'est nécessaire.</i>			
dimensions de transport L x l x H :
